**Bericht zur visuellen Baumprüfung
sowie
messtechnischen Stammfuß- und Wurzelprüfung
an vier Platanen (*Platanus x acerifolia*)
Beckum, Marktplatz**

inklusive baumpflegerischer Begutachtung

Stadt Beckum, Vier Platanen, Marktplatz,

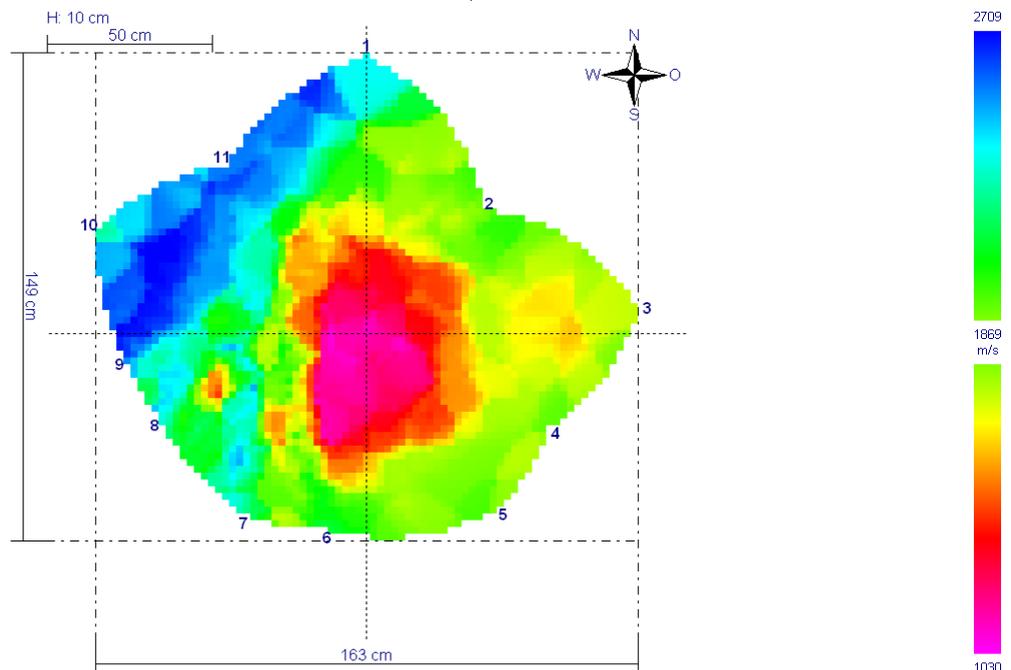
Abb. 5: Stammfußtomogramm des Baums 1. eingeordnet (Sensor 1 zeigt nach Norden.)

Die Messwerte reichen von knapp über 1000 Meter pro Sekunde (m/s) im Kern bis über 2700 m/s im nord-westlichen Randbereich des Querschnitts. Indizien für eine Kernfäule sind nicht erkennbar.

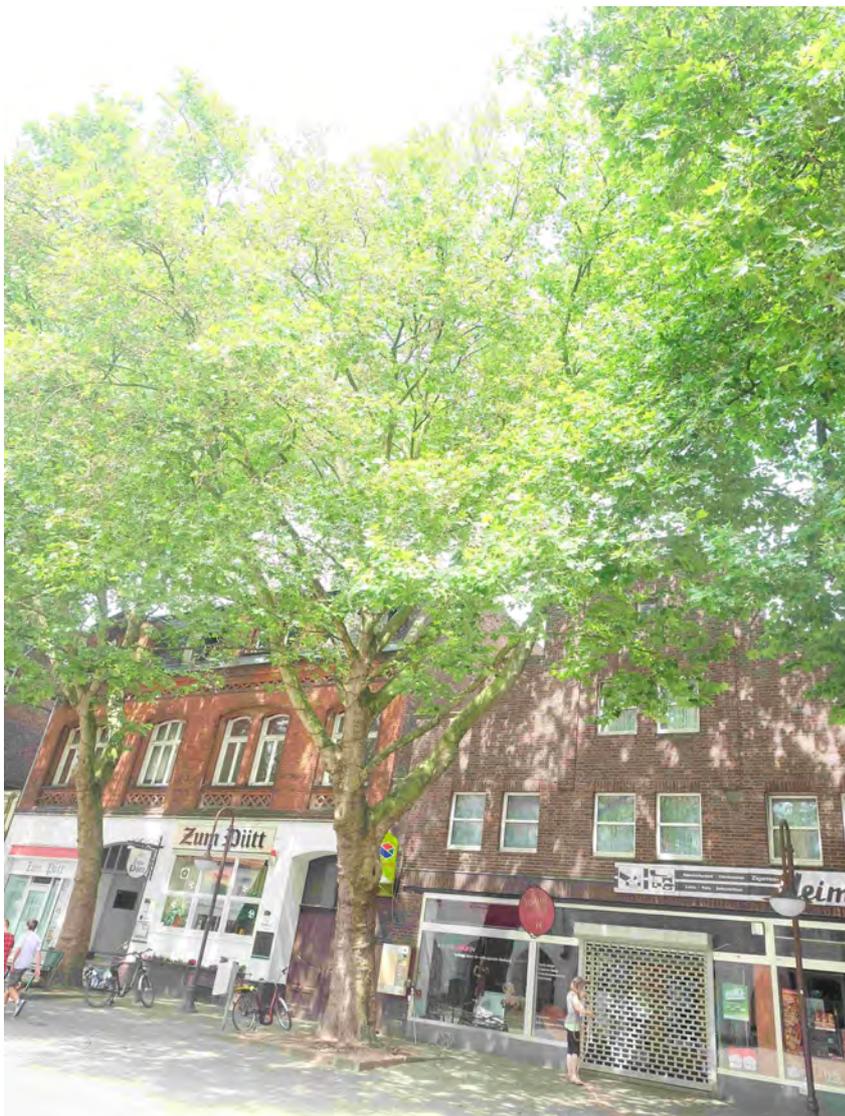
Abb. 8: Gesamt-Ansicht der Platane 2.

Erkennbar verlichtete Krone.
Baumhöhe geringer als bei den
Nachbarbäumen.

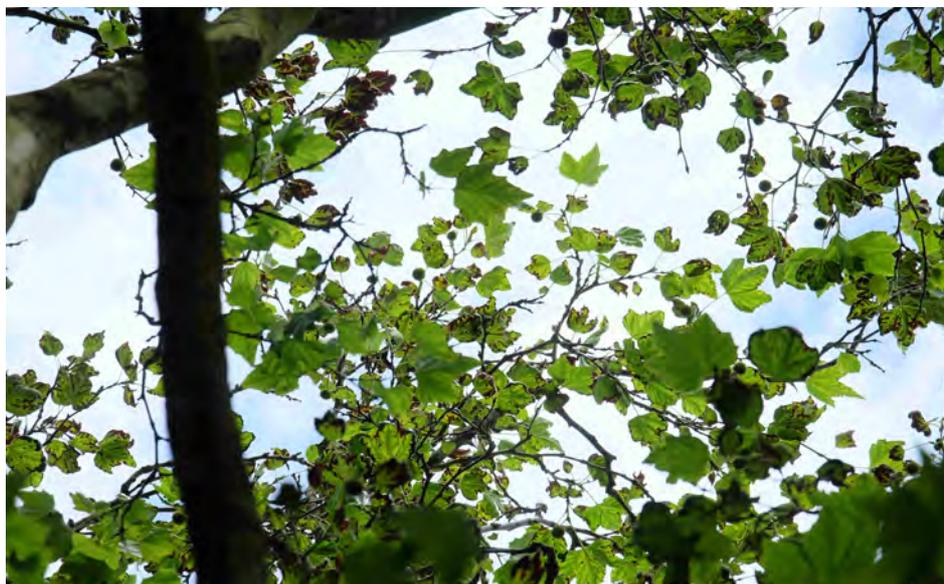
Abb. 9: Detail der Krone der Platane 2.

Nekrotische Blattränder,
fehlende Belaubung.
Die Nekrosen dringen in
die Intercostalfelder (=
Fläche zwischen den
Blattnerven) vor.

Vitalität: Die vier Platanen zeigen in Relation zu ihrem Standort eine überraschend gute Vitalität. Einzig Baum 3 weist eine anormale Belaubung auf, die sich nicht mit den bei Platanen weit verbreiteten Krankheitssymptomen, die von Schädlingen verursacht werden, erklären lässt (Platanen-Netzwanze, Platanen-Miniermotte, *Apiognomonina*-Krankheit).

Laut einer Anfrage beim Pflanzenschutzamt ² sind Schadorganismen wahrscheinlich auszuschließen. Nährstoffmangel oder -ungleichgewicht ist mit größerer Wahrscheinlichkeit die Ursache der Laubschäden. Eventuell ist dieser Baum einfach sensibler gegen ein Übermaß an Hundeurin, zu wenig Luft an der Wurzel, fehlende Nährstoffversorgung, verdichtetem Boden und was sonst noch den vier Bäumen hier das Leben erschwert. Aus der Tatsache, dass dieser Baum etwas kleiner als seine Nachbarn ist, kann man schließen, dass er schon länger leidet. Eine kurzfristige Gefahr des Absterbens dieses Baums ist aus gutachterlicher Einschätzung daraus nicht abzuleiten.

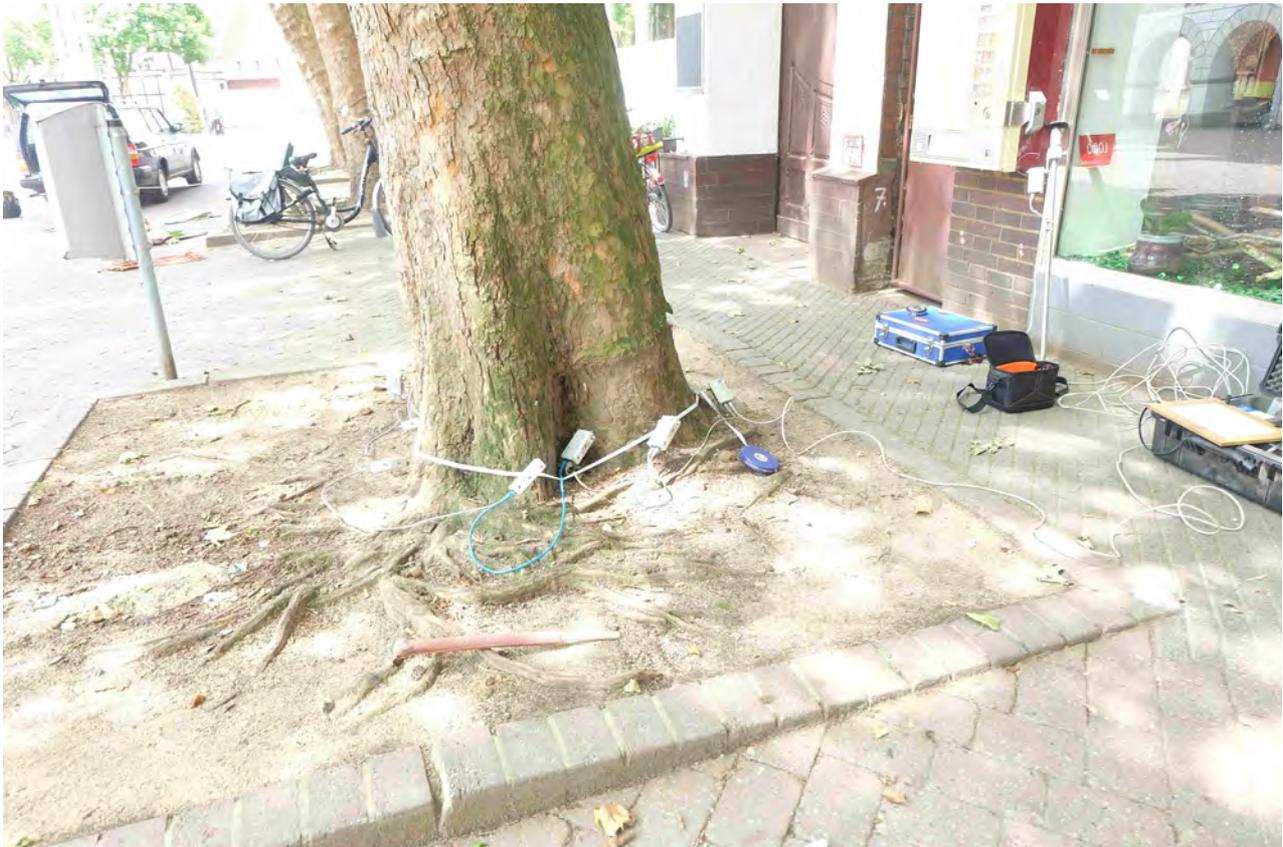
Abb. 10: Position der Sensoren 1 (mit Maßband) bis 7 (Rückseite Stamm), angehobene Borde

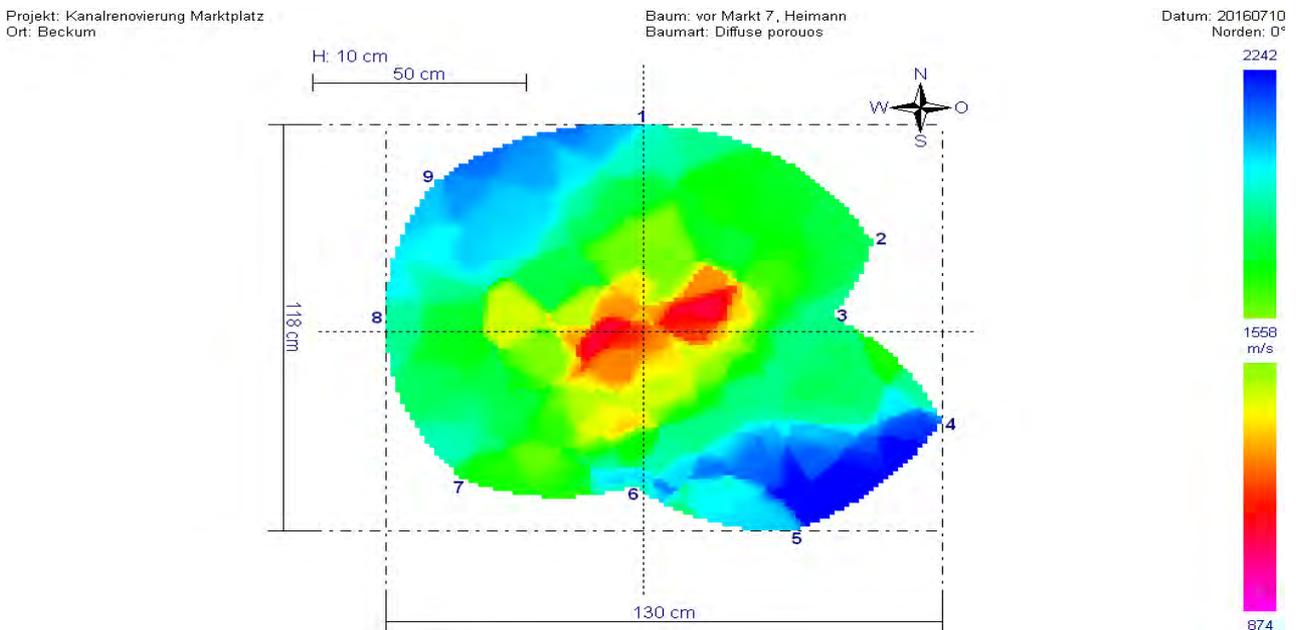
Abb. 11: Stammfußtomogramm des Baums 2.

Die Messwerte reichen von knapp unter 900 m/s bis über 2200 m/s. Optimiertes Holz im süd-östlichen Wurzelanlauf und im Nord-Westen des Querschnitts.

Selbst wenn die Rotfärbung im Zentrum des Tomogramms auf eine Kernfäule hinweisen sollte, wäre sie statisch irrelevant.

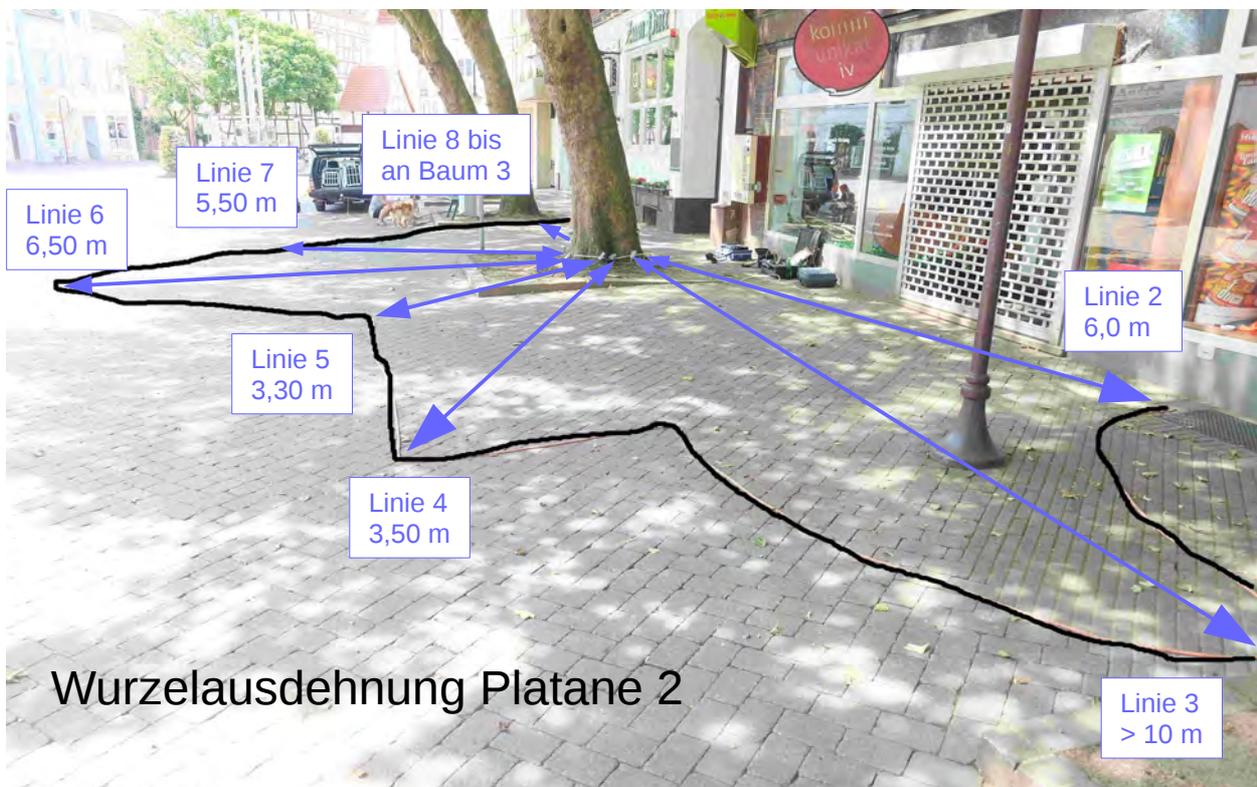
Abb. 13: Photomontage der Wurzel ausdehnung der Platane 2.
Der durchwurzelte Bereich ragt bis an beide Nachbarbäume heran

Deutlich anders stellt sich die Sache dar, wenn die Hausanschlüsse, die zwischen den Platanen hindurch führen, ebenfalls in offener Bauweise erneuert werden sollen. Wegen der sich überlappenden Wurzelbereiche würden mit einem einzigen offenen Graben gleich zwei Bäume im statisch wirksamen Wurzelbereich beschädigt.

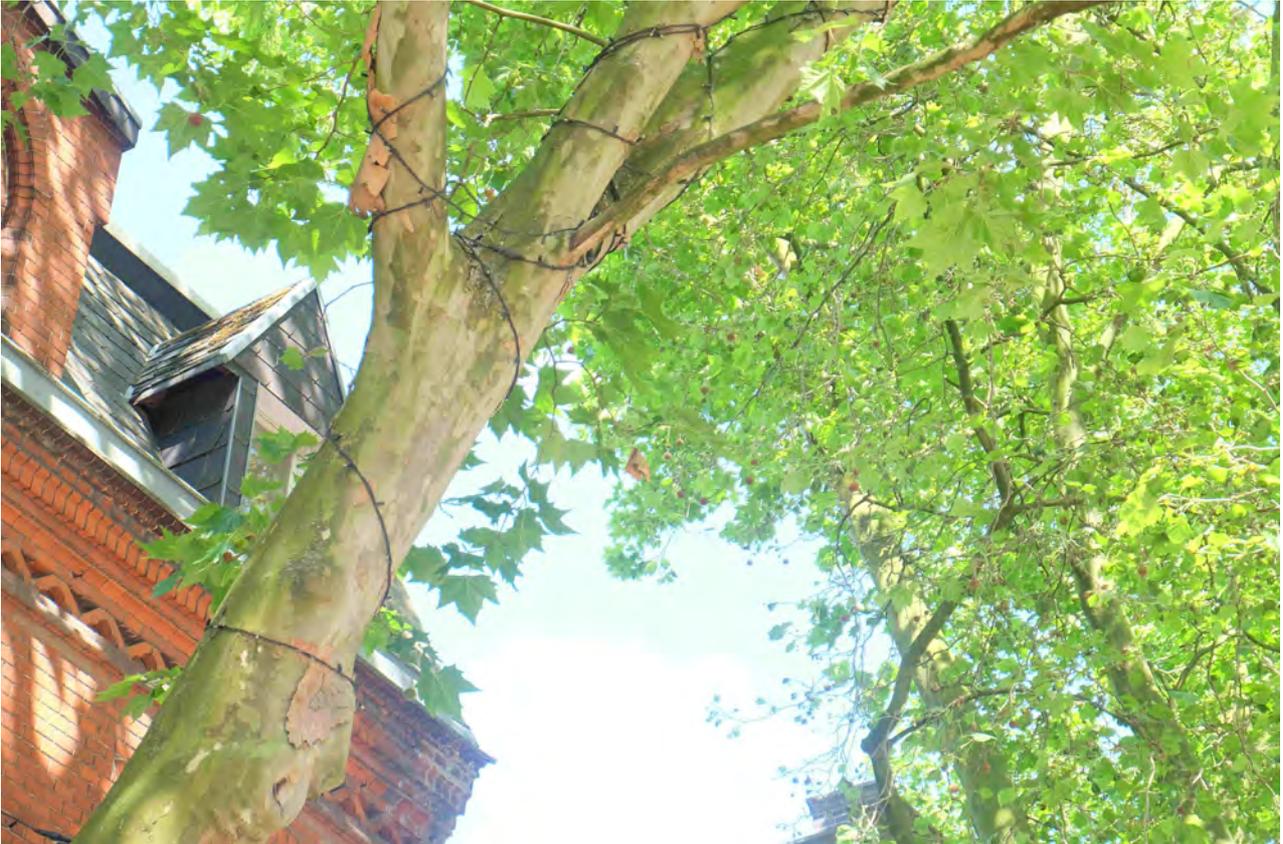
Abb. 15: Detail des Stamms. Schnüre von Lichterketten, die allmählich ins Holz einwachsen.
Absterbender Starkast

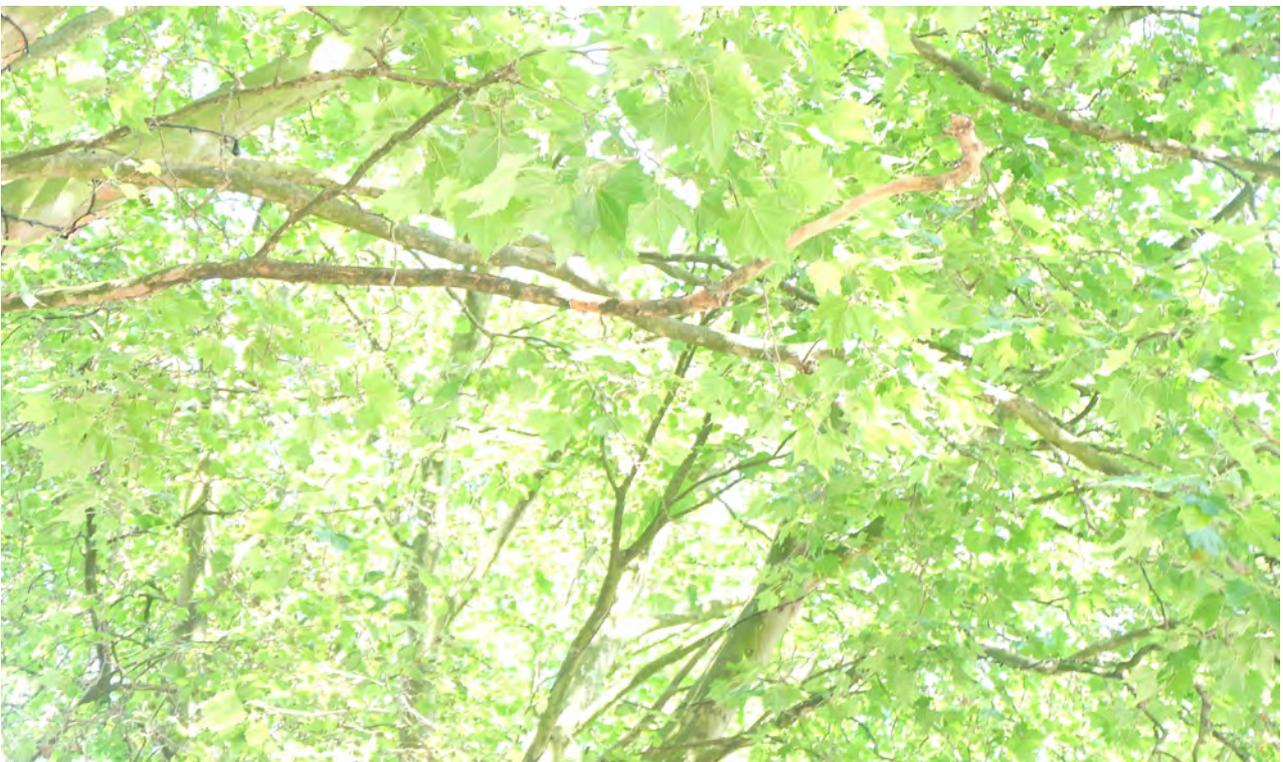
Abb. 16: Detail der Krone. Totast wegen Massariabefall. Wuchsrichtung Marktplatz

[Noch vor wenigen Jahren war dieser Pilz nur als „Astreiniger“ bekannt, der ausschließlich Feinreisig in der Lichtkrone besiedelte. Seit einiger Zeit siedelt der Pilz auch auf dickeren Ästen, wenn sie für ihn geeignet sind. Solche Äste sind lang und haben am Ende nur eine schwache Belaubung („Pudelschwänze“) mit entsprechend geringem Zuwachs. Der Pilz zersetzt die Anbindung des Asts, so dass zwischen Besiedelung und Bruch des Asts oft nur wenige Monate vergehen.]

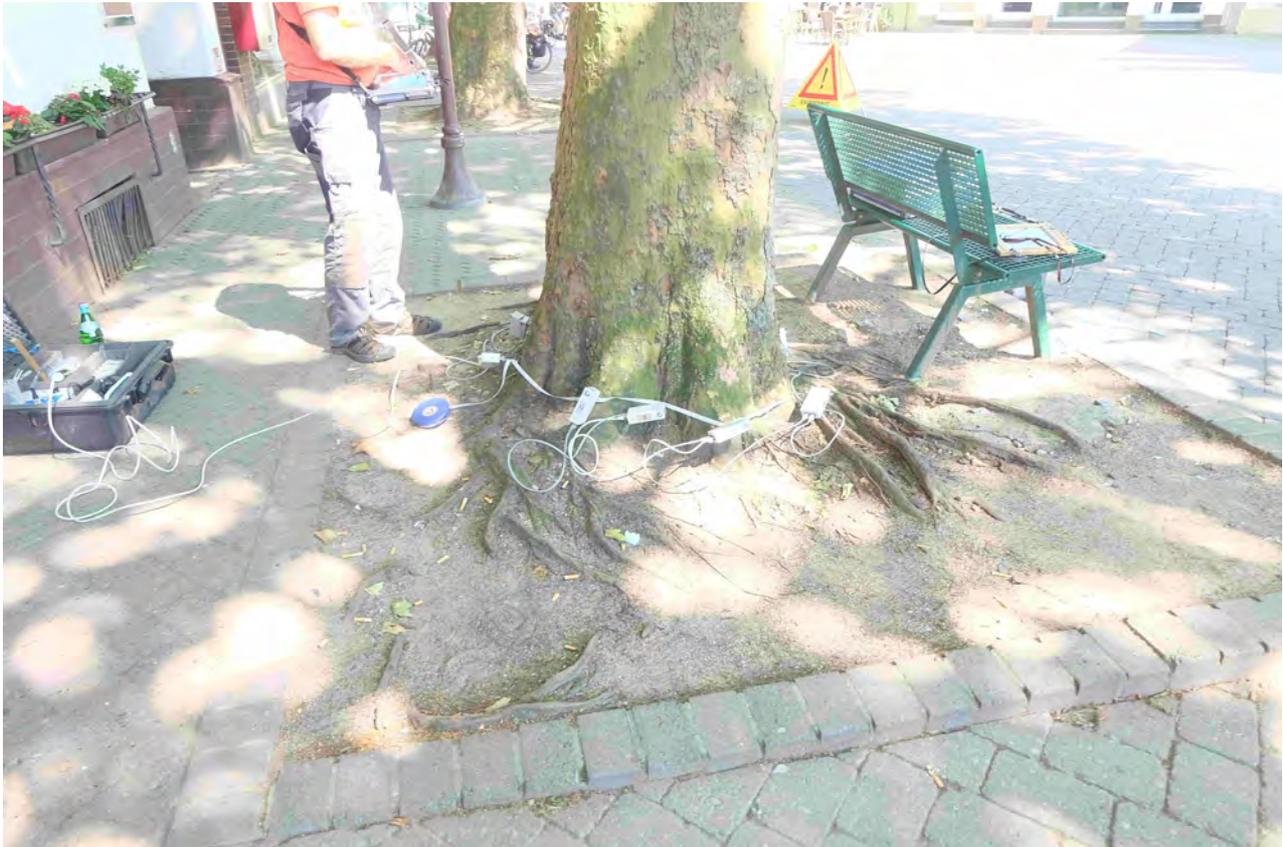
Abb. 17: Stammfuß des Baums 3. Sensoren 1 und 2 (links und hinten) sowie 8 bis 11 (von rechts).
Oberflächliche Wurzeln mit Rindenschäden

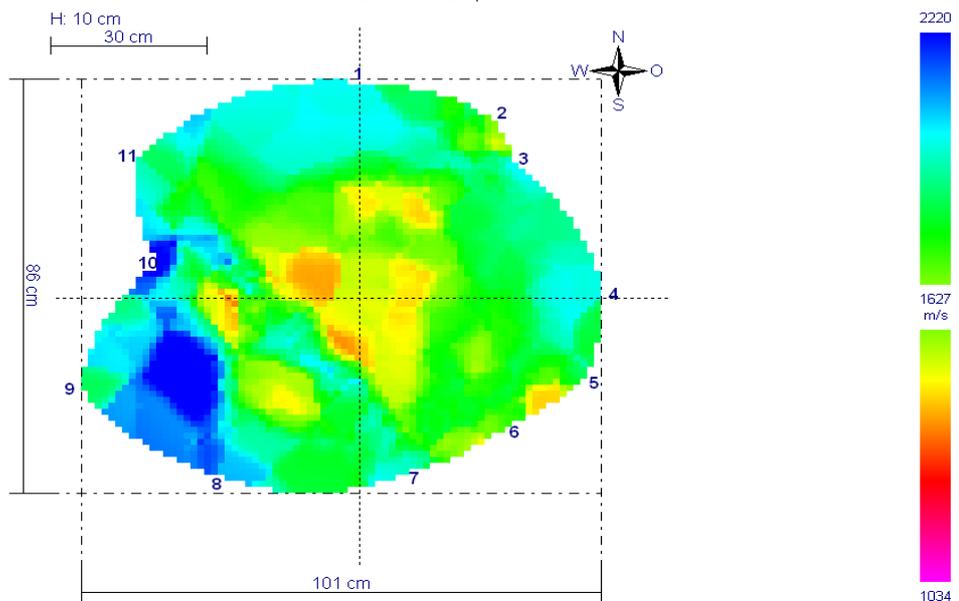
Abb. 18: Tomogramm des Stammfußes der Platane Nr. 3
Messwerte zwischen 1000 m/s und 2200 m/s. Optimiertes Holz im Wurzelauf nach Westen.
Keine Indizien für Stammfäule

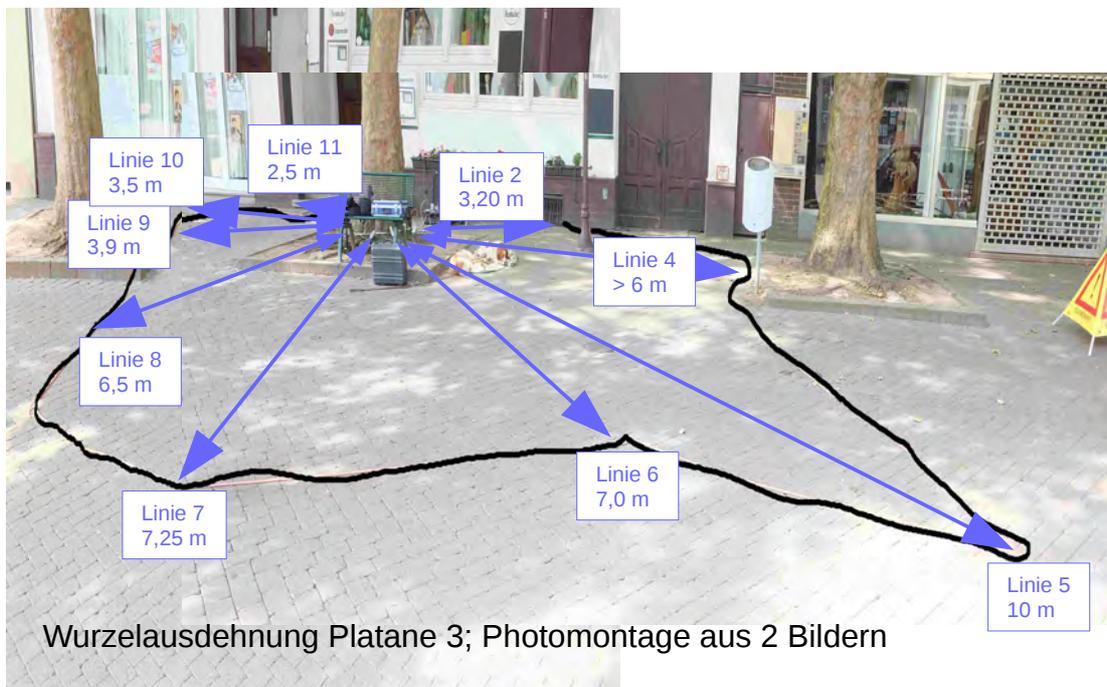
Abb. 20: Photomontage der Wurzelausdehnung der Platane Nr. 3 mit eingezeichneten Messlinien.
 Wurzelausdehnung ragt bis an die Nachbarbäume.

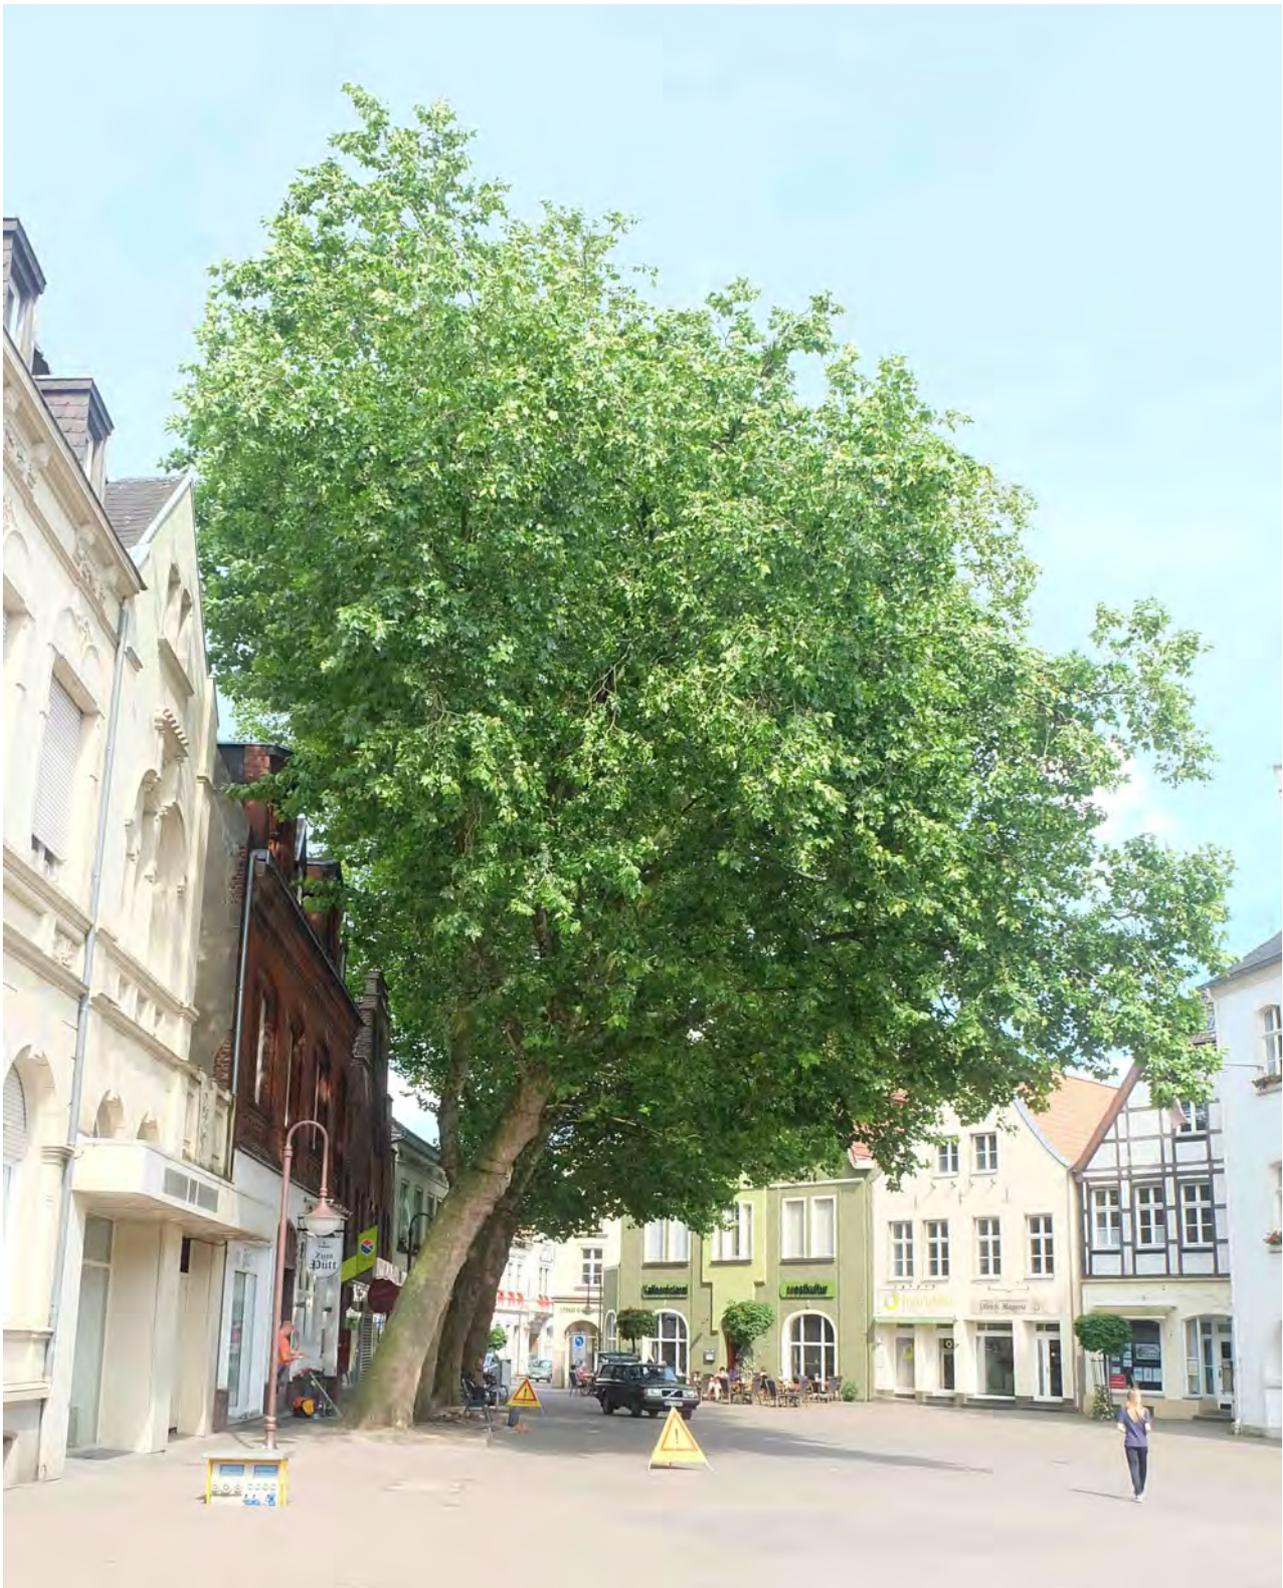
Abb. 21: Gesamt-Ansicht der Platane 4 aus Westen.

Schrägstand des Stamms, erfolgreiche Kompensation durch die Krone

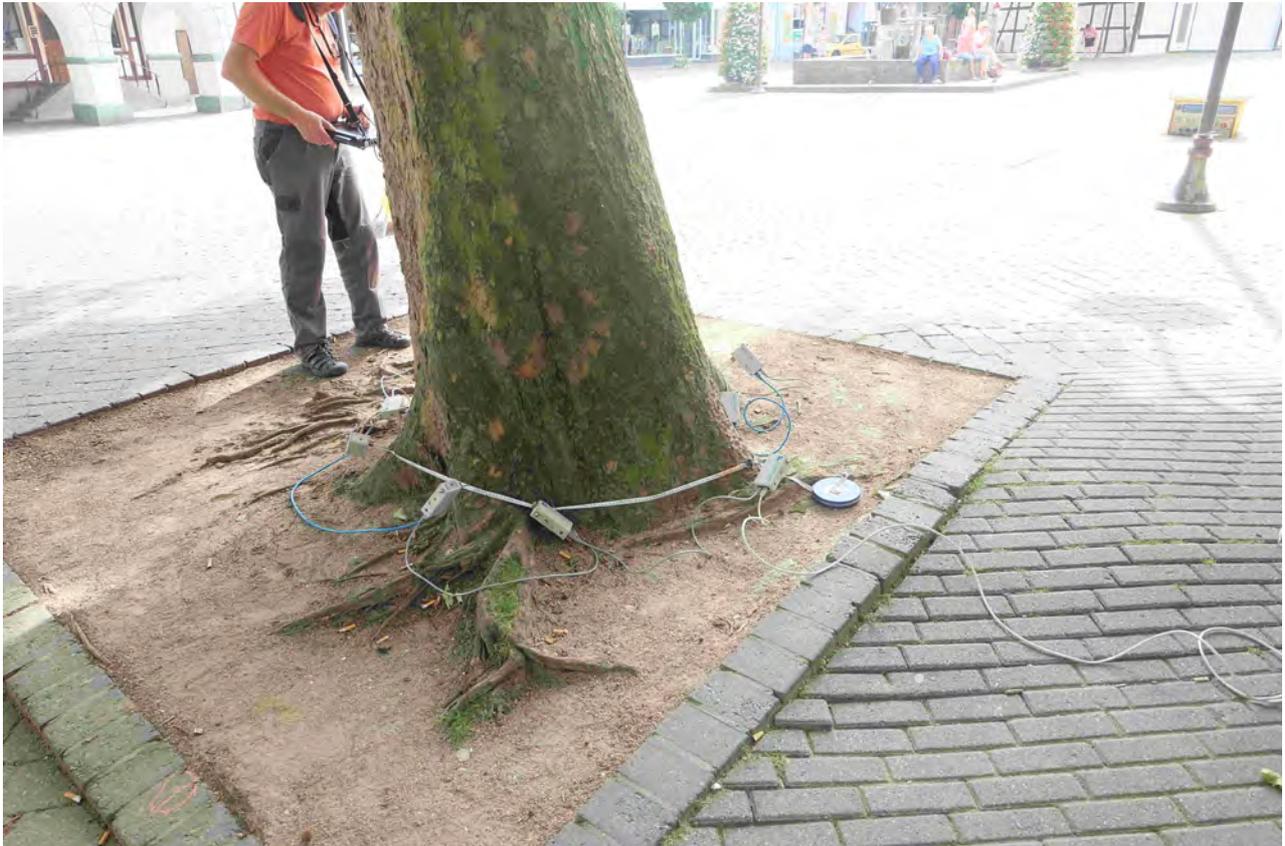
Abb. 22: Stammfuß des Baums 4. Sensoren 1 bis 5 (ab Maßband bis Marktplatz) sowie 11 und 12.
Oberflächliche Wurzeln mit Rindenschäden

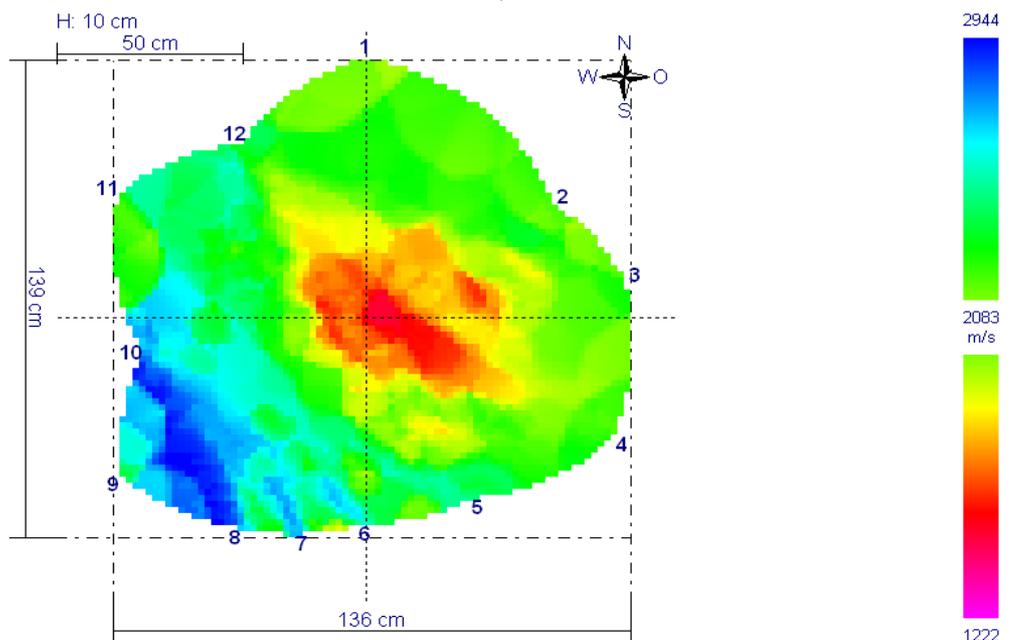
Abb. 23: Tomogramm des Stammfußes des Baums 4
Messwerte zwischen 1200 m/s im Kern und fast 3000 m/s im Wurzelanlauf nach Westen.
Keine Indizien für Stammfäule.
