**Bericht zur visuellen Baumprüfung
sowie
messtechnischen Stammfuß- und Wurzelprüfung
an vier Platanen (*Platanus x acerifolia*)
Beckum, Marktplatz**

inklusive baumpflegerischer Begutachtung

Stadt Beckum, Vier Platanen, Marktplatz,

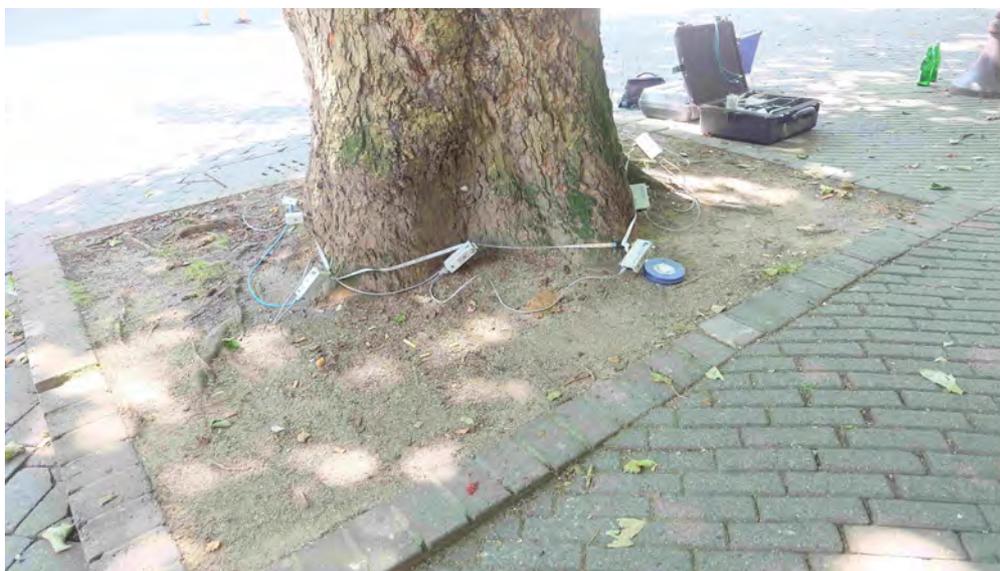
Abb. 3: Detail-Ansicht des Stammfußes. Blick aus Richtung Haus Nr. 8. Im Bild die Sensoren für die Stammfußtomographie, Position der Sensoren 1 (mit blauem Maßband) bis 5 (nach links) sowie die Sensoren 10 und 11 (von rechts)

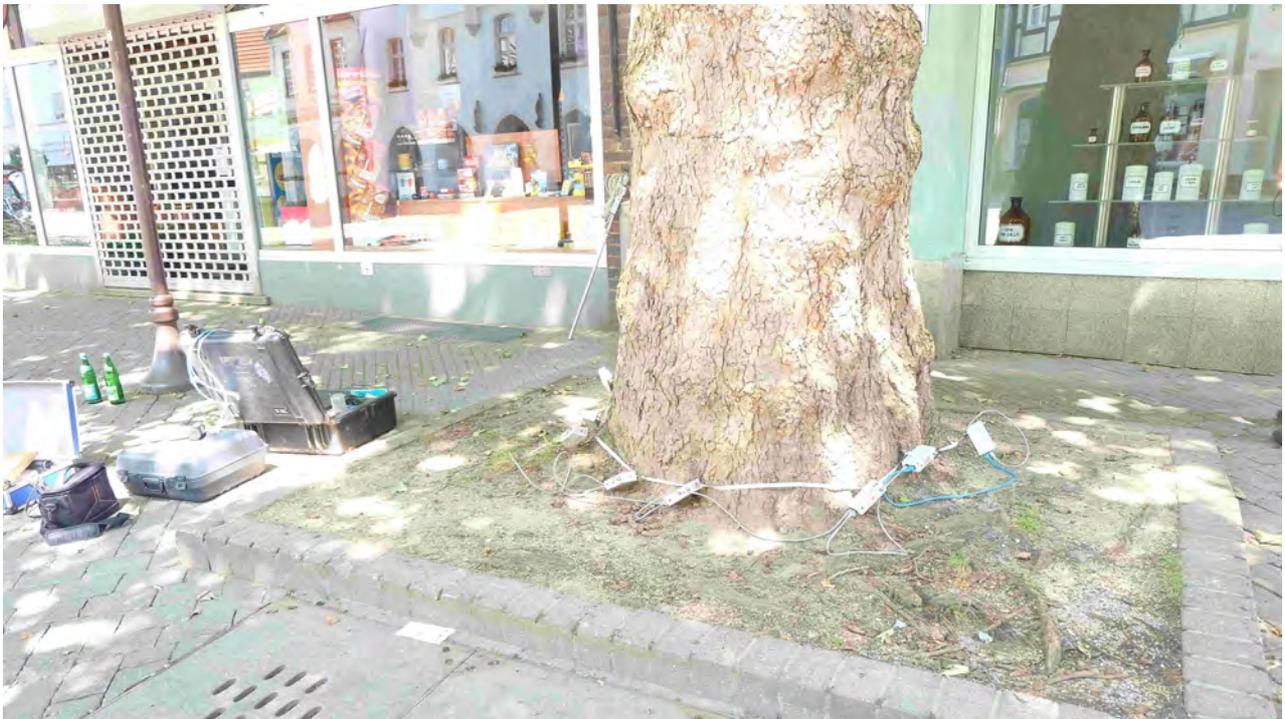
Abb. 4: Position der Sensoren 3 bis 10 (von rechts nach links) bei der Stammfußtomographie.

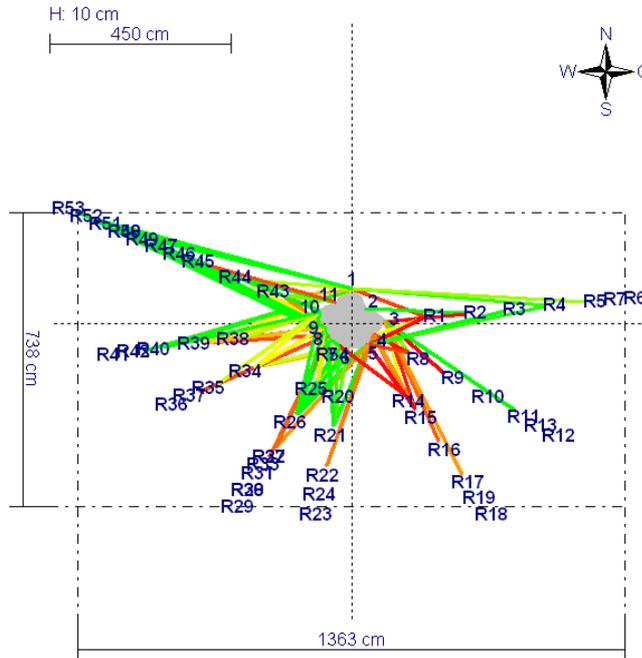
Abb. 6: Wurzel-tomographie an Baum 1. eingenordet.

Die Messlinien verlaufen im Tomogramm als Gerade vom Mittelpunkt des Stamms durch einen Sensor.

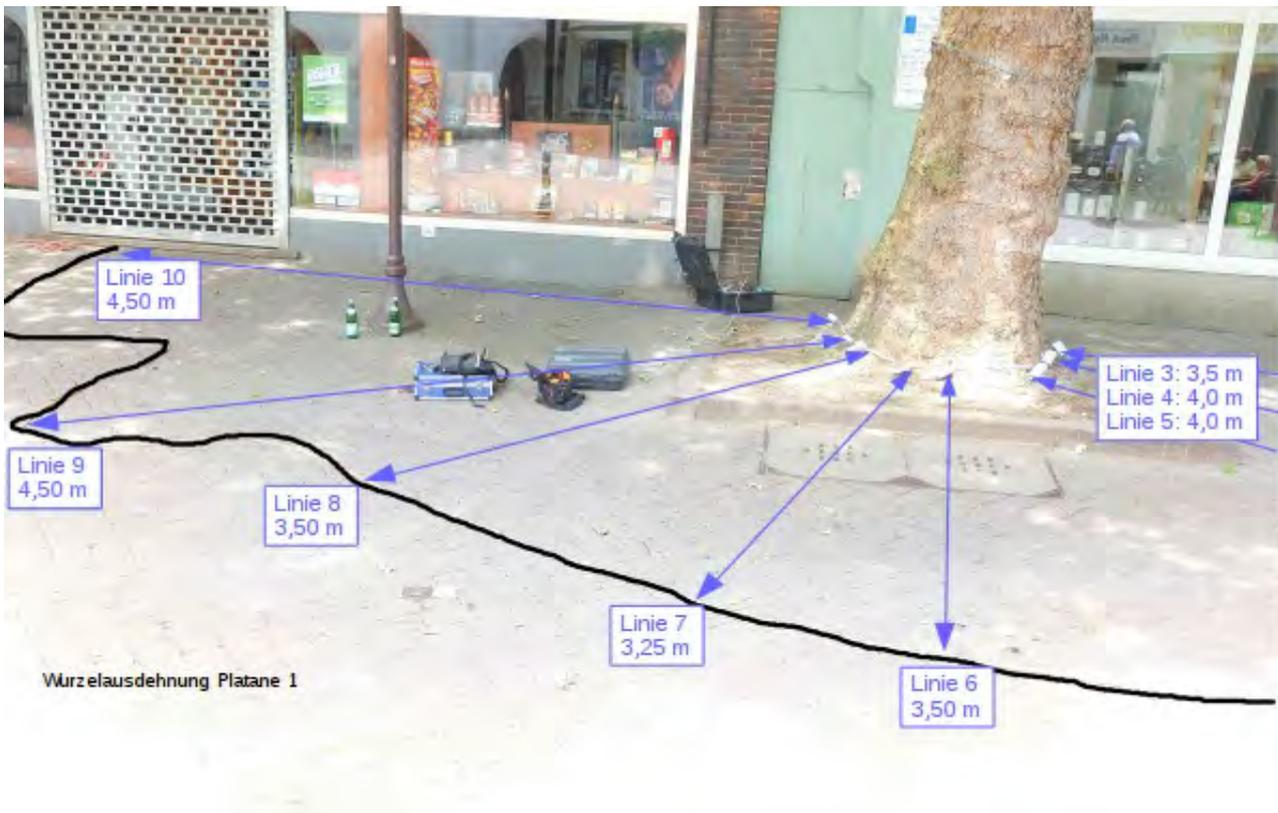
Abb. 7: Projektion der Wurzel-tomographie in die reale Fläche.

Im Gelände wurde ein Seil von Endpunkt zu Endpunkt der abgeklopften Messstrecken gelegt und fotografiert. Die schwarze Linie wurde nachträglich am PC eingezeichnet macht den Verlauf des Seils sichtbar. Blaue Striche zeigen den Verlauf der Messstrecke. Sie beginnen am jeweiligen Sensor und zeigen die Grenze der messbaren Wurzel-ausdehnung. Zahl = Länge der Messstrecke

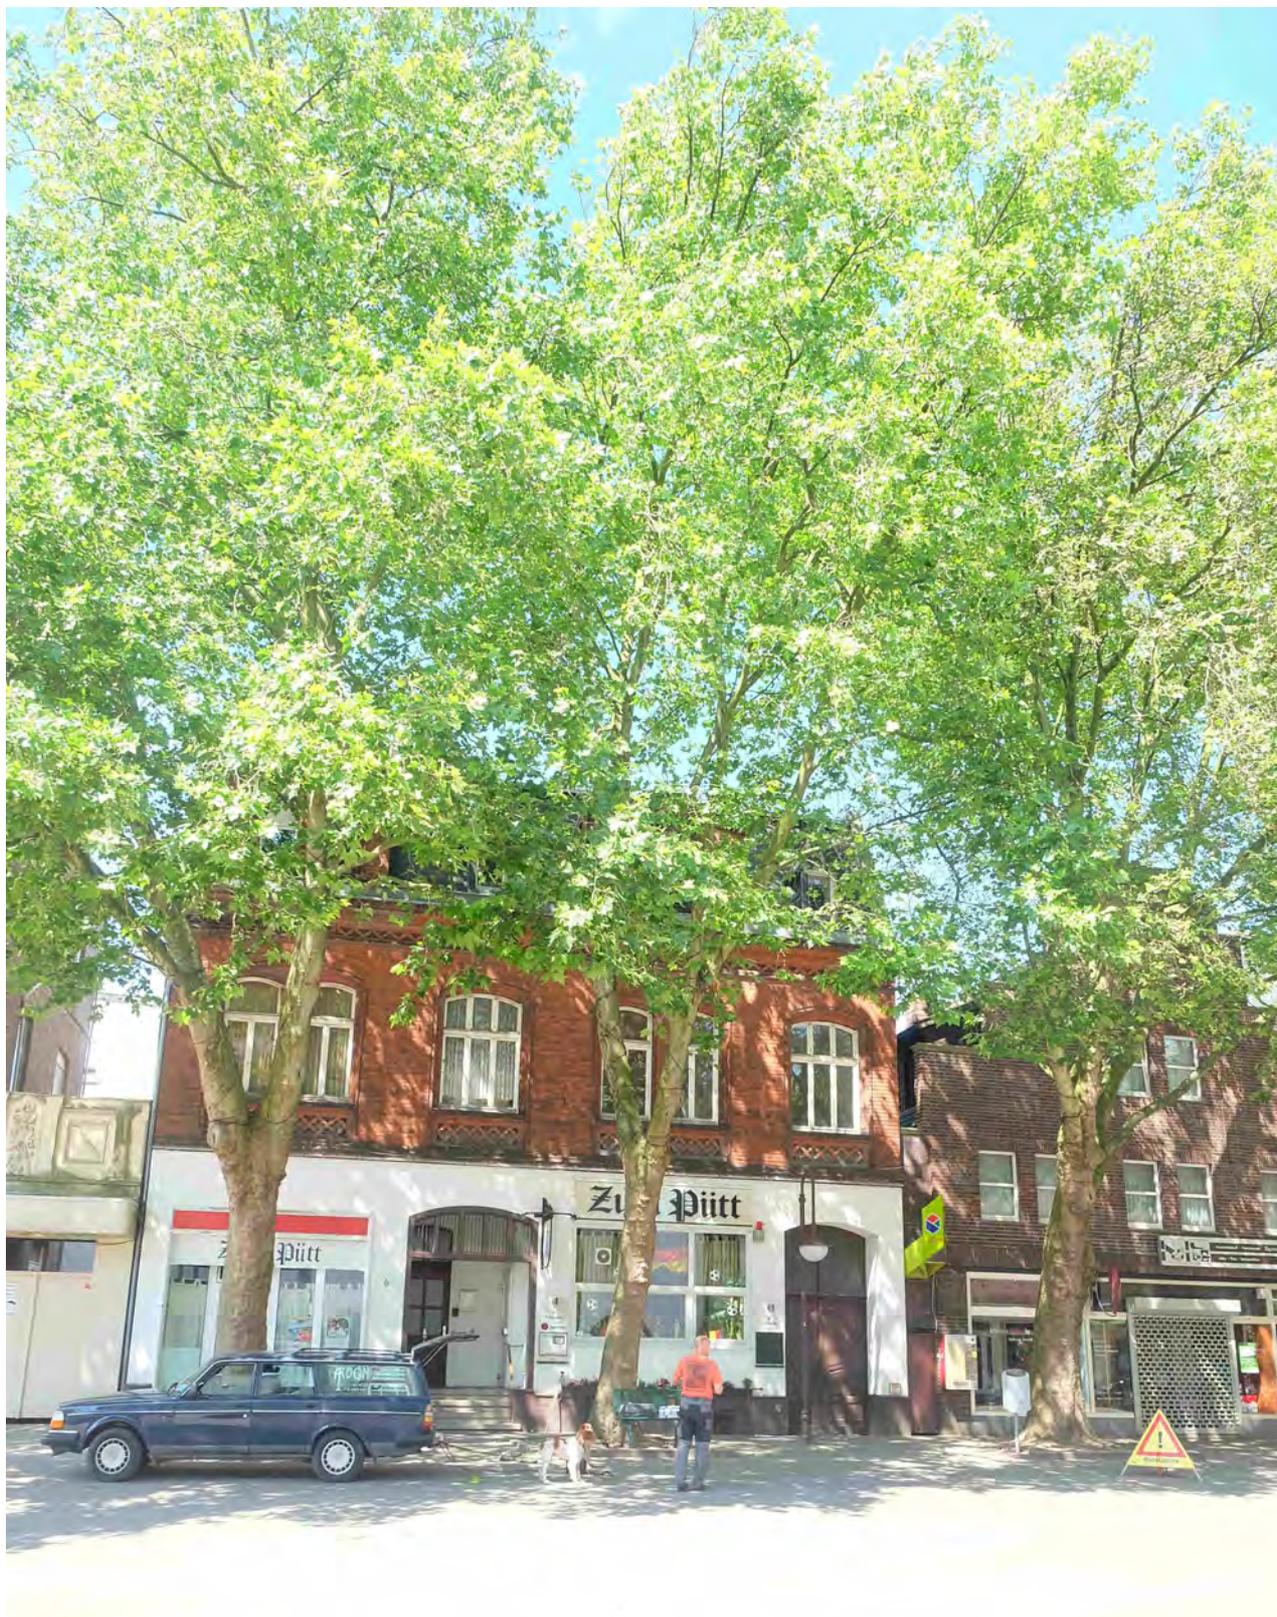
Abb. 14: Gesamt-Ansicht der Platane 3

Vitalität: Die vier Platanen zeigen in Relation zu ihrem Standort eine überraschend gute Vitalität. Einzig Baum 3 weist eine anormale Belaubung auf, die sich nicht mit den bei Platanen weit verbreiteten Krankheitssymptomen, die von Schädlingen verursacht werden, erklären lässt (Platanen-Netzwanze, Platanen-Miniermotte, *Apiognomonina*-Krankheit).

Laut einer Anfrage beim Pflanzenschutzamt ² sind Schadorganismen wahrscheinlich auszuschließen. Nährstoffmangel oder -ungleichgewicht ist mit größerer Wahrscheinlichkeit die Ursache der Laubschäden. Eventuell ist dieser Baum einfach sensibler gegen ein Übermaß an Hundeurin, zu wenig Luft an der Wurzel, fehlende Nährstoffversorgung, verdichtetem Boden und was sonst noch den vier Bäumen hier das Leben erschwert. Aus der Tatsache, dass dieser Baum etwas kleiner als seine Nachbarn ist, kann man schließen, dass er schon länger leidet. Eine kurzfristige Gefahr des Absterbens dieses Baums ist aus gutachterlicher Einschätzung daraus nicht abzuleiten.

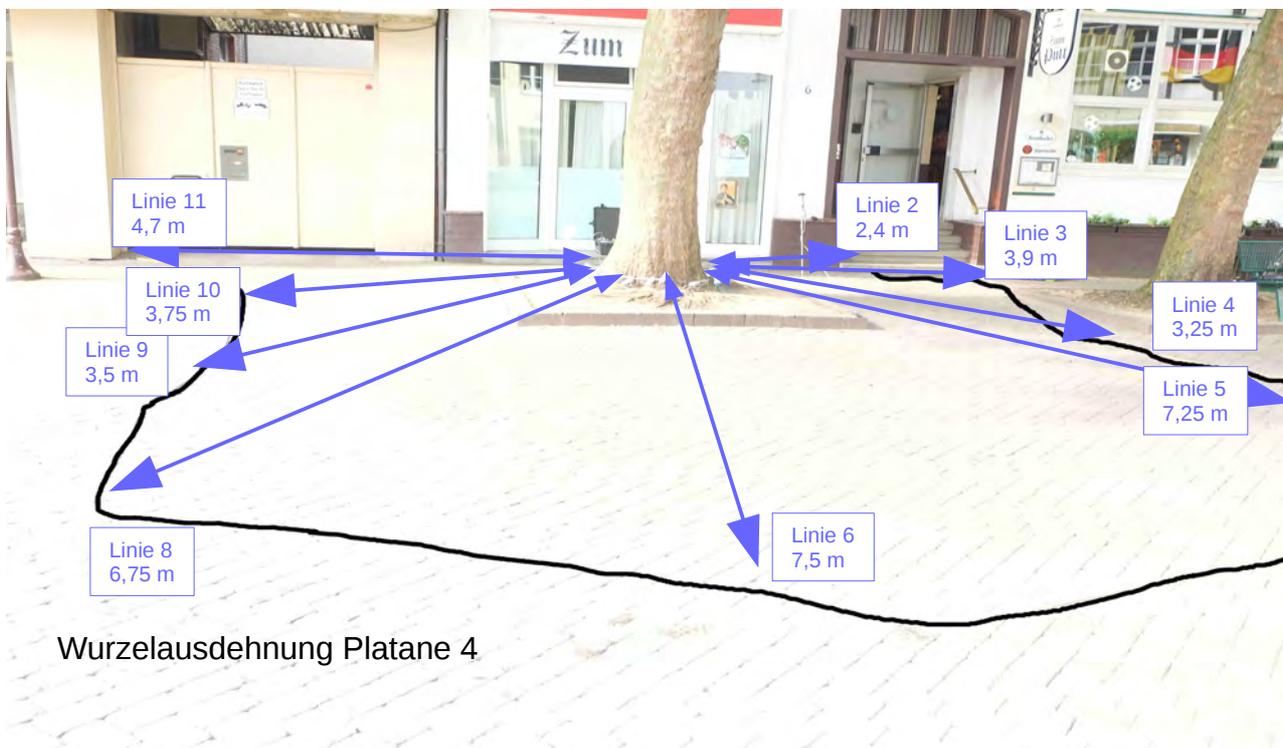
Abb. 25: Photomontage der Wurzel ausdehnung der Platane Nr. 4 mit eingezeichneten Messlinien.

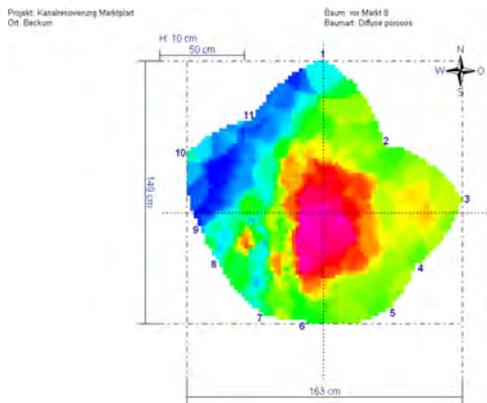
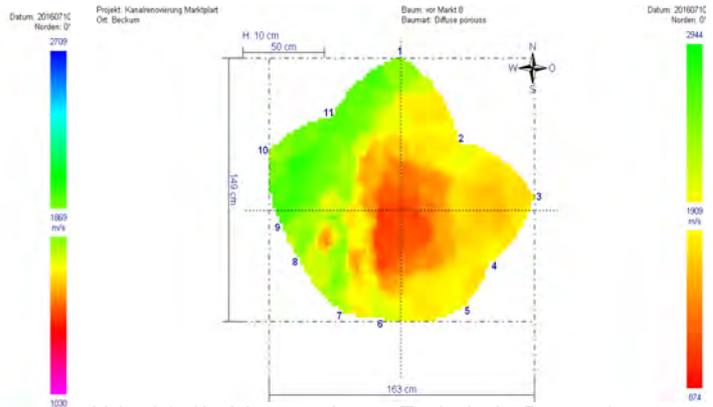
Abb. 27 auf der Folgeseite ergänzt diese Darstellung um die Tomogramme mit manuell voreingestellter Farbzuordnung in der Farbskala „Rot-Gelb-Grün“ (rechte Spalte), so dass gleiche Farben in verschiedenen Tomogrammen gleiche Schalllaufzeiten darstellen. Die voreingestellten Messwerte decken die Spreitung aus allen vier Tomogrammen ab (rot/min = 874 m/s, also deutlich mehr als hohl oder weiches Holz; grün/max = 2944 m/s).

Abb. 26-1a: Auto-Min-Max-Darstellung Baum 1

Abb. 26-1b: Vorgegebene Farbskala Baum 1

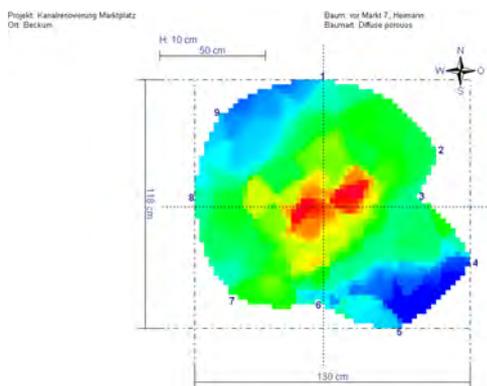
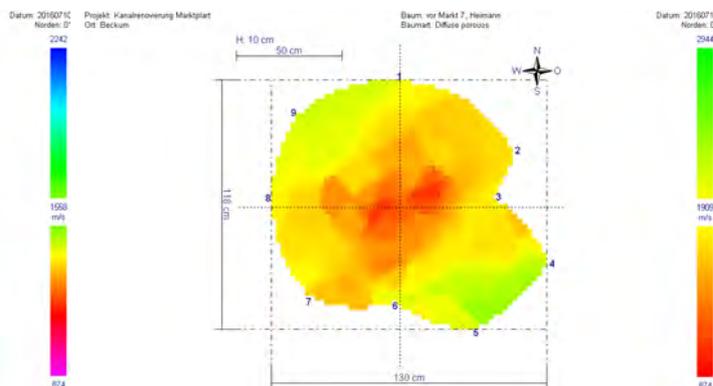
Abb. 26-2a: Auto-Min-Max-Darstellung Baum 2

Abb. 26-2b: Vorgegebene Farbskala Baum 2

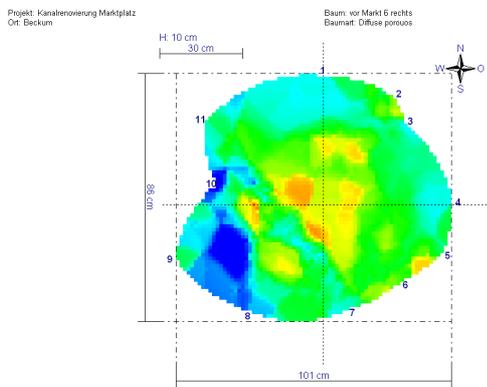
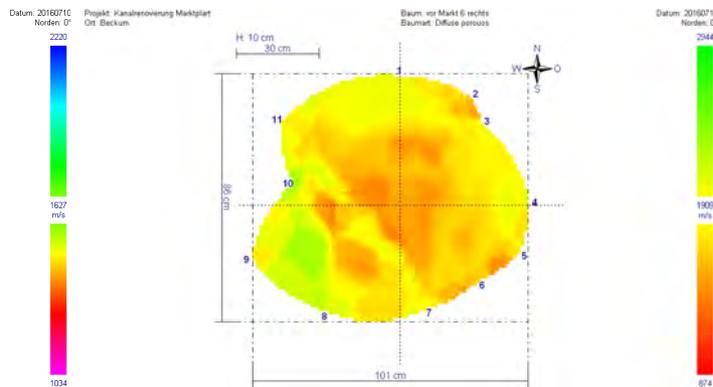
Abb. 26-3a: Auto-Min-Max-Darstellung Baum 3

Abb. 26-3b: Vorgegebene Farbskala Baum 3

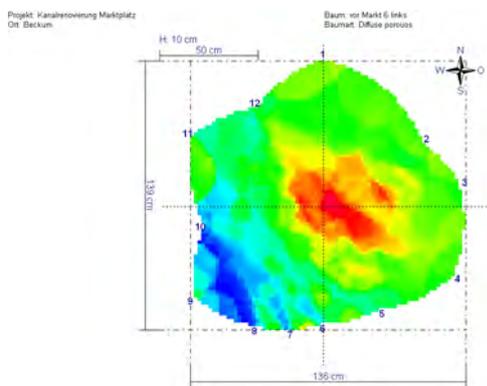
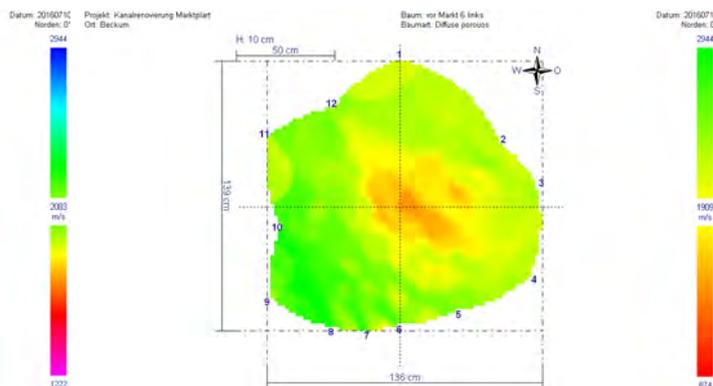
Abb. 26-4a: Auto-Min-Max-Darstellung Baum 4

Abb. 26-4b: Vorgegebene Farbskala Baum 4
